# BYGNINGSGENNEMGANG GÅSKÆR- GADE 26

UNDERSØGELSE AF BYGNING VED GÅSKÆRGADE  
26 FOR POTENITELLE YNGLE- OG RASTESTEDER  
FOR FLAGERMUS

Dato: 29. oktober 2025

Projektnavn WSP: Bygningsgennemgang Gåskærgade 26  
WSP projektnr.: 22006777  
Projektleder: Keld Mortensen  
Udarbejdet af: Nicholas Bell  
Kvalitetssikret af: Emil Skovgaard Brandtoft  
Godkendt af: Rasmus Bang

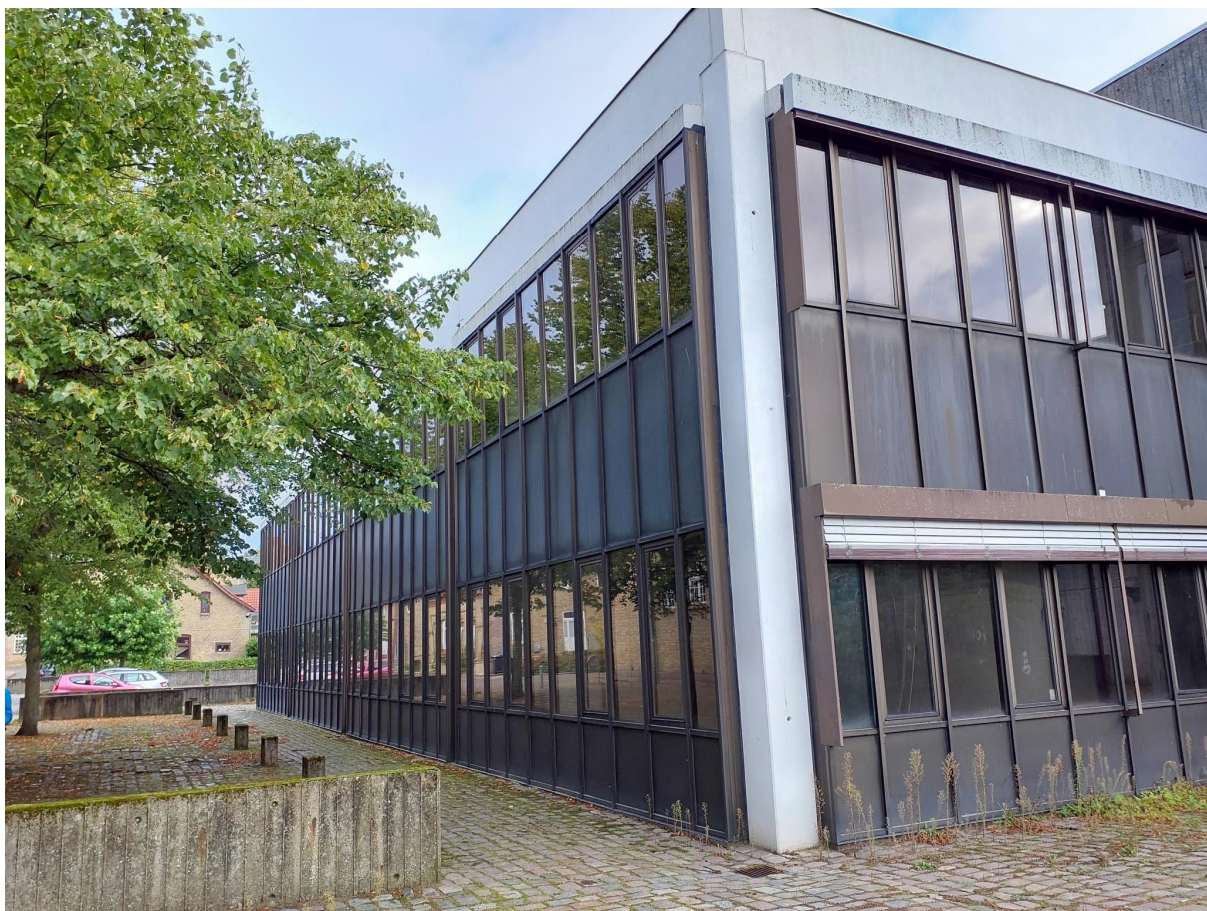
Figur 2 Foto af den nordvestlige ende af bygningen, der er undersøgt.

Den pågældende bygning der skal nedrives, består af en stor samlet bygningsmasse med 2 etager og fladt tag. Den udvendige gennemgang fra gadeplan viste flere steder, der potentielt kunne være egnede strukturer til flagermus, i form af afslutninger og lister på tag og vinduer der umiddelbart ikke sluttede tæt. Dertil var der også enkelte huller i facaden, hvor der f.eks. var boret hul for at føre ledninger ud til lamper eller kameraer. De sad alle højt på bygningen og kunne ikke umiddelbart tjekkes nærmere efter udefra. De borede huller i facaden blev dog derefter lokaliseret fra den indvendige side af bygningen, hvor det ved brug af inspektionskamera kunne konstateres, at de lukkede tæt og ikke kunne fungere som adgang for flagermus. Via adgang til det flade tag, kunne de tidligere noterede samlinger ved lister og afslutninger på tag og vinduer ydermere tjekkes fra oven ved brug af

inspektionskamera. Her kunne samtlige af de tidligere interessepunkter afskrives, da de ved nærmere eftersyn blot var kosmetiske og ikke gav adgang til hulrum eller beskyttede dele af konstruktionen, som flagermus potentielt kunne benytte.

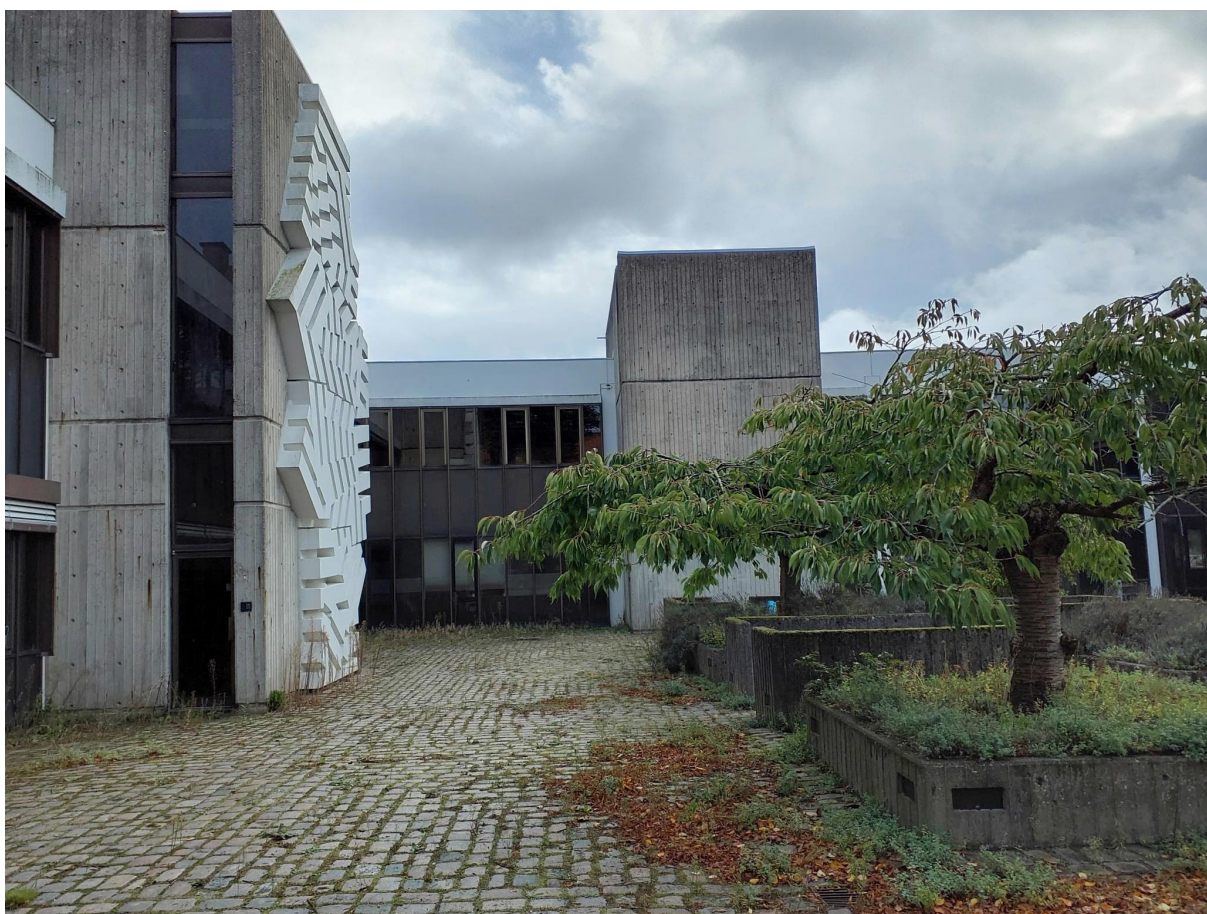
Bygningen rummer også en kælder, og dertil spredte lys/luftsakker langs facaden fra gadeniveau og ned til kælderen. Det er før set i sjældne tilfælde at lignende kan benyttes som adgang til rastemuligheder i kælderniveau, så disse blev også gennemgået og gennemset grundigt. Der blev ikke konstateret adgangsgivende strukturer for flagermus til kælderen. Selve kælderen fremstod også tør og varm og uden oplagte yngle- eller rastemuligheder for flagermus.

Figur 3 Foto af midten af den undersøgte bygning, taget fra vest mod øst, ind i et indhak med gårdmiljø og små træer.

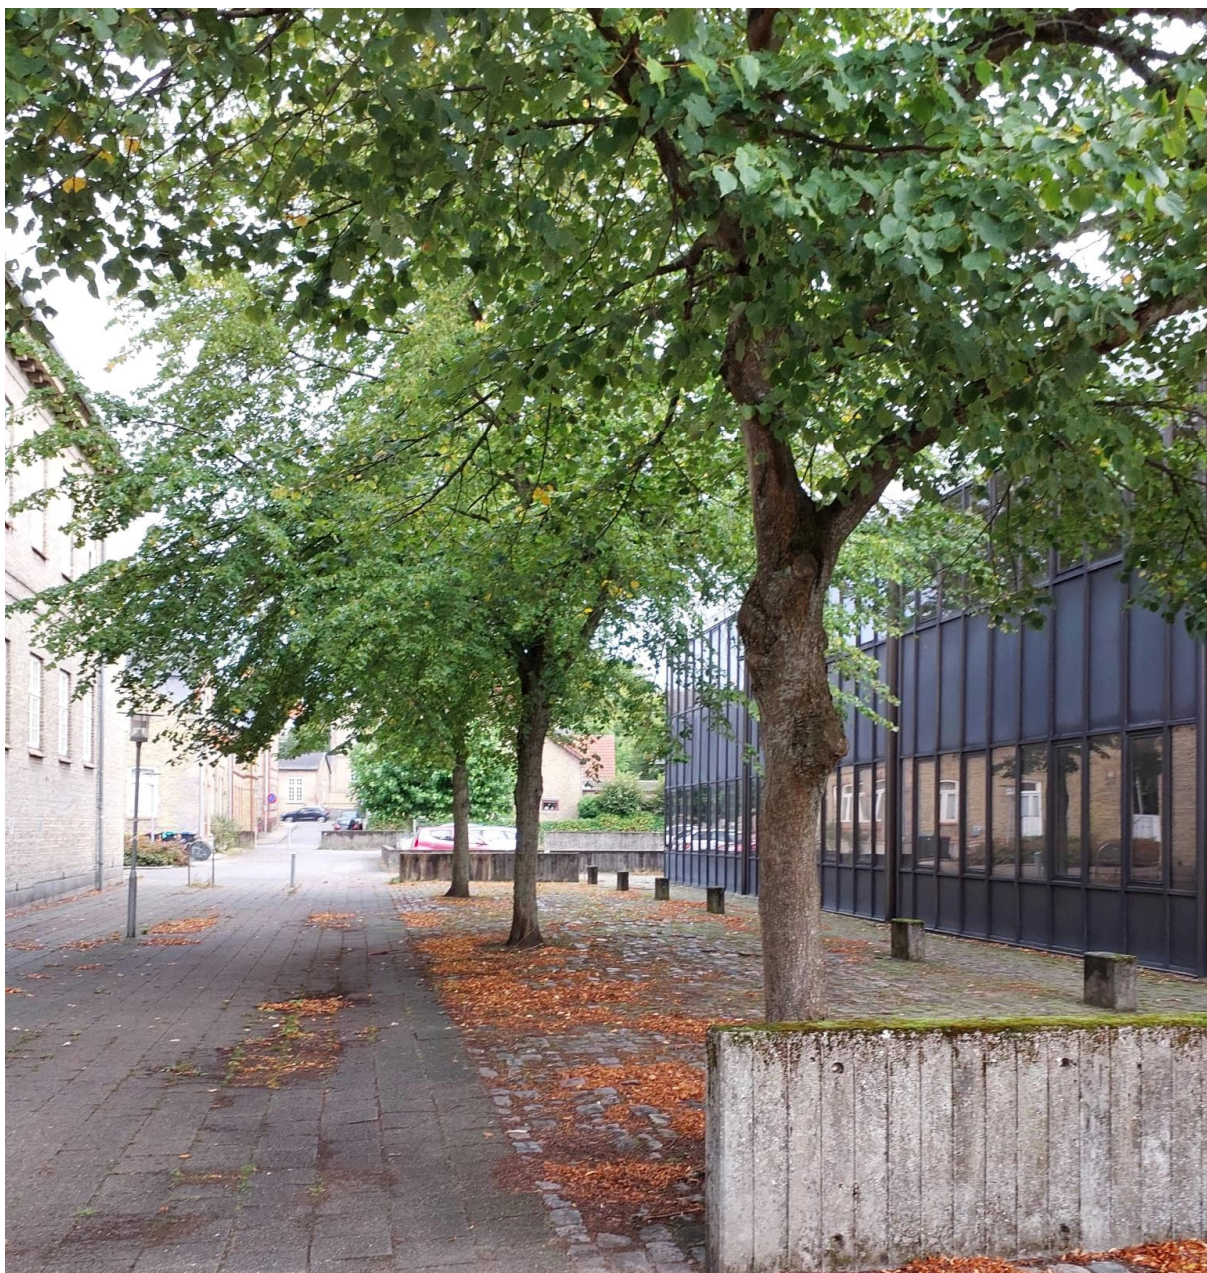
Figur 4 Foto af nogle af de undersøgte træer. Disse er fra den vestlige ende af undersøgelsesområdet. Selvom de er nogle af de største på området er de unge og i fin stand, uden synlige strukturer til flagermus.

De undersøgte træer er relativt unge og sunde. Der er ikke registreret huller eller revner, eller andre strukturer, i træerne, der kunne benyttes som yngle- eller rastested af flagermus. Besigtigelsen er foretaget på et tidspunkt med løvdække, men grundet træernes udformning og beskedne størrelse, vurderes at der i dette tilfælde har været tilpas med indsyn til stammerne og større grene, at der er nået en høj sikkerhed for at træerne er gennemgået i tilfredsstillende grad og at der ikke er flagermusegnede strukturer, der kan blive påvirket ved projektet.
