Teknisk forundersøgelse med skitseprojekt af vådområdeprojekt i Ørby Grøft Haderslev Kommune

November 2012

Bangsgaard &
Paludan ApS

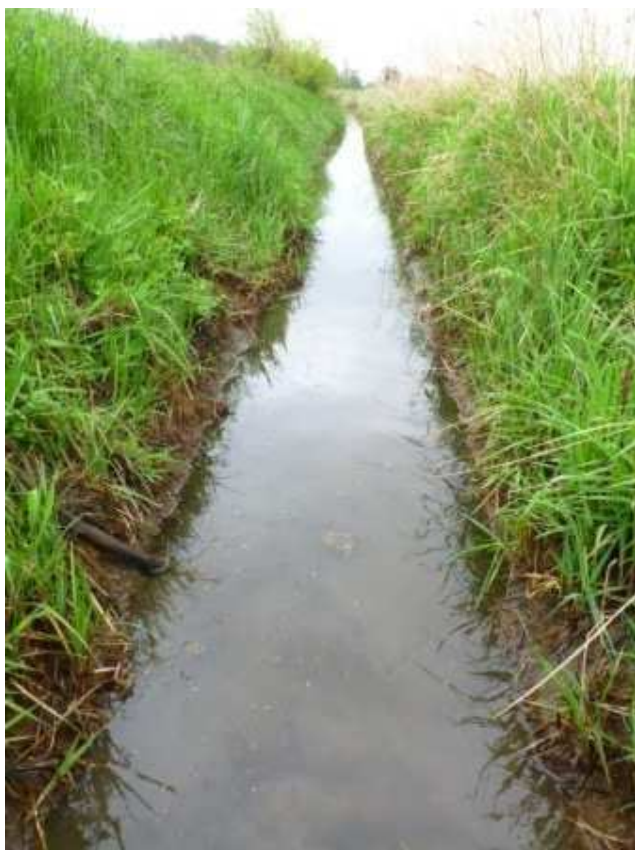
Figur 2: Udrettet profil i Ørby Grøft

På opmålingsdagen den 10. maj 2012 blev der ca. 156 m opstrøms Ørby Grøfts regulativmæssige start målt en bundkote i grøften på 4,12 m DVR90.

Herfra er der et fald i bundkoten i grøften på 3,5 % frem til kote 3,57 m i st. 0 m, hvor der er målt en bundbredde på 0,7 m.

Fra st. 0 m til st. 248 m er der et jævnt vandspejlsfald på 1,4 %, hvorefter faldet sænkes til mellem 0,1 og 0,2 % indtil st. 984 m. I st. 984 m er der indmålt hhv. en bund- og vandspejlskote på 2,87 m og 3,08 m.

Ved st. 984 m fortsætter vandspejlsfaldet med 0,2 ‰ og aftager til 0,1 ‰ nær ved projektområdets afslutning i st. 1.500 m, hvor der er indmålt hhv. en bund- og vandspejlskote i 2,58 m og 3,02 m. Ved denne station var bundbredden 0,7 m.

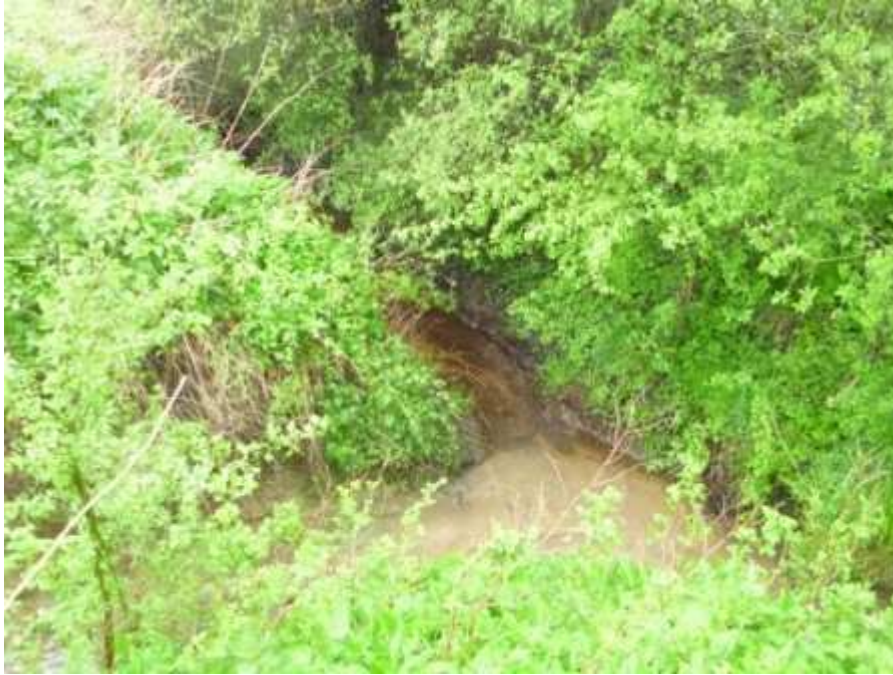
Figur 3: Opstrøms tilløb (skovvandløb) til Ørby Grøft i st. – 156 m.

Et mindre skovvandløb har udløb fra Keldet Skov til projektområdet omkring st. -156 m, jf. Figur 3. Henholdsvis 71 m og 95 m opstrøms herfor er der indmålt en bundkote i 5,48 og 6,44 m i vandløbet. Skovbækken er kendetegnet ved at have et betydeligt fald, med varierende fysiske forhold.

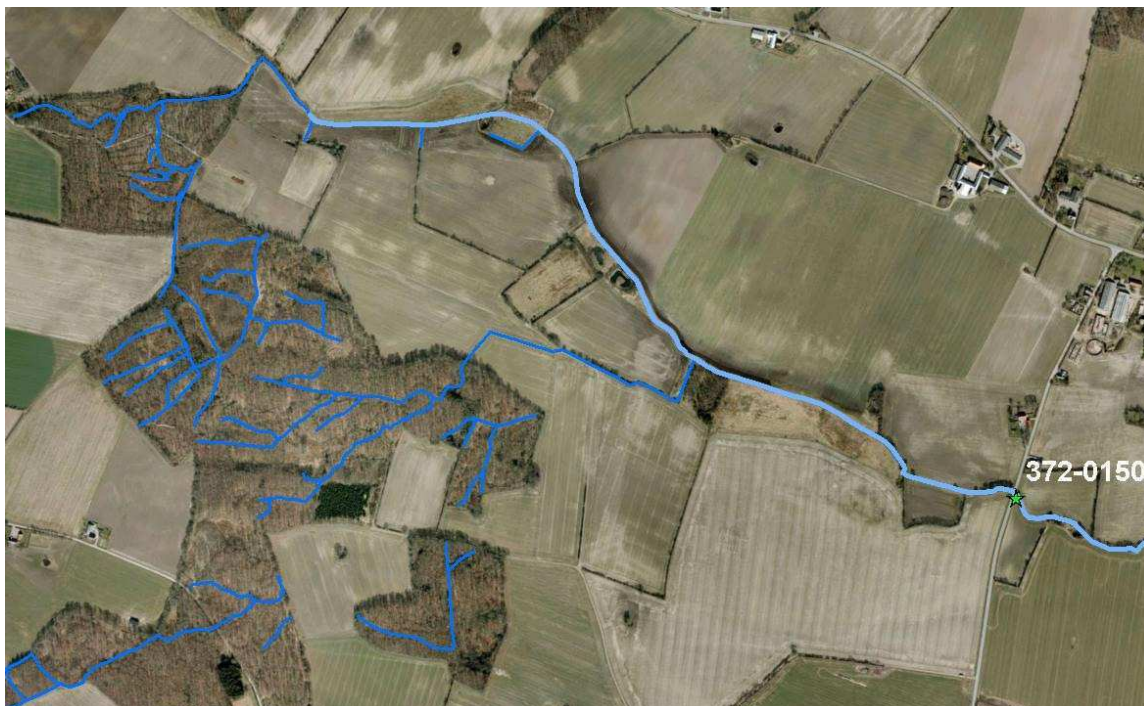
Figur 4: Oversigt over områdets vandløb og placering af faunastationen. Den lyse blå signatur er de vandløbsstrækninger der er målsat i Vandplan for Lillebælt/Jylland.

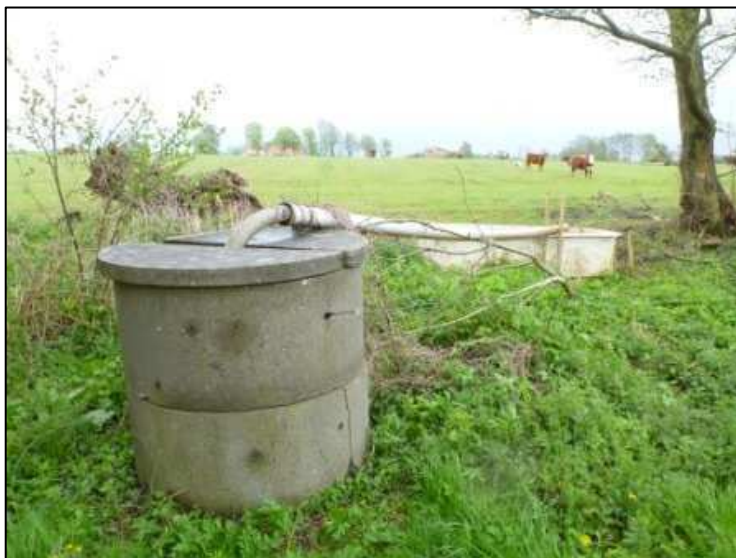
Figur 6: Pumpebrønd i den sydlige del af projektområdet.

Brønden er beliggende omtrent 35 m fra Ørby Grøft ved projektområdets slutning. Brønden anvendes i dag til at afvande matr. nr. 9, Ørby, Vonsbæk på nordsiden af projektområdet og pumper vandet ud i Ørby Grøft.

Endvidere udpumpes vand til fritgående kreaturer på matr. nr. 182, Ørby, Vonsbæk. I bunden af brønden befinder der sig såvel ind- som udløb, af ukendt dimension. Koterne på disse er ikke indmålt.

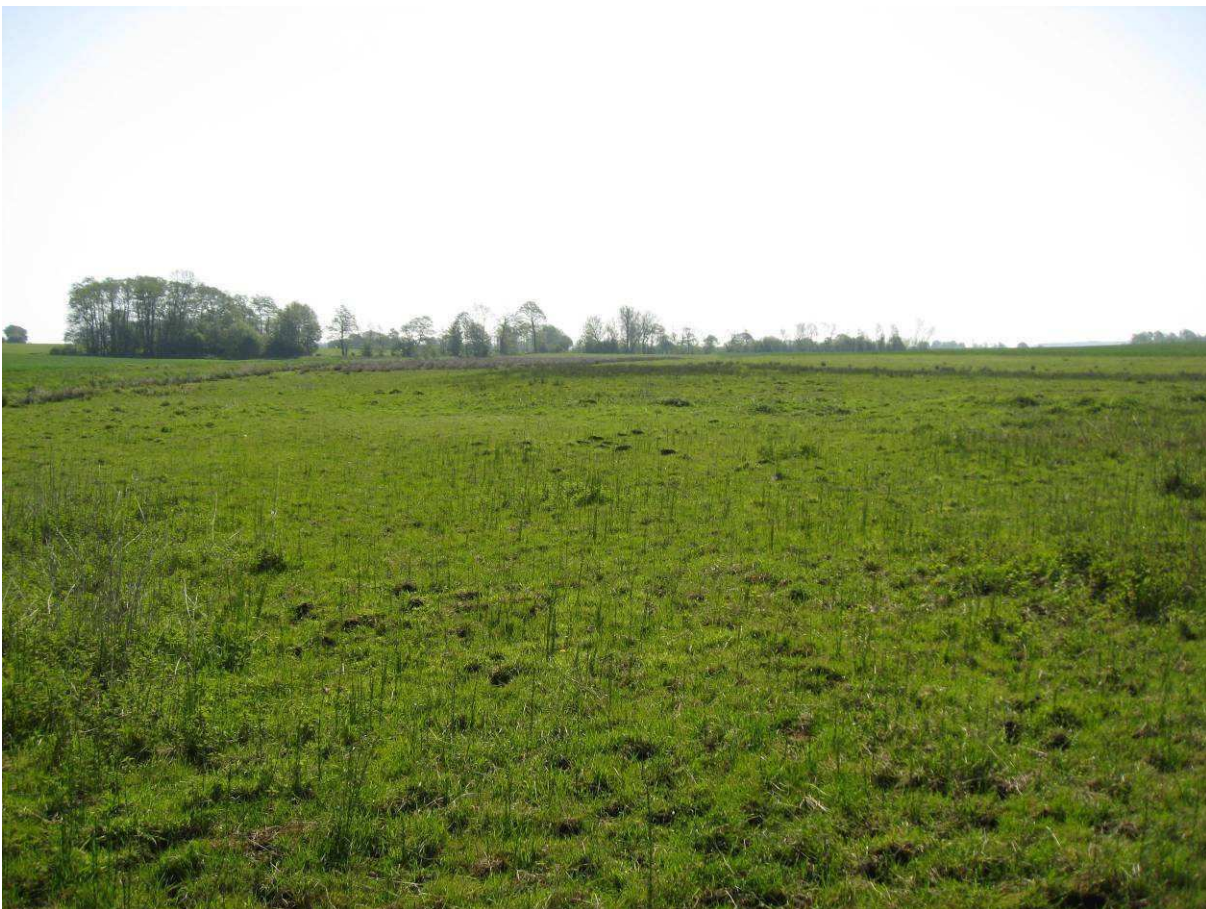
Foto 1. Delområde A. Set fra vest mod øst.

Engen grænser op til vandløb mod nord, delområde B mod syd og øst og ellemose (delområde C) mod vest. Den østlige halvdel af området fremstod ved besigtigelsen som relativ fugtig og til dels med våd bund og har den mest artsdiverse flora af de undersøgte områder i projektområdet, med flere positiv arter som krybende baldrian, sump kællingetand, kær-padderok og krybende læbeløs. Den vestlige del fremstod relativ fugtig med udbredt vækst af kær-padderok og ellers mest græsser. Hele området havde udbredt tuet ujævn vegetation, og var jævnt afgræsset. Vegetationen var domineret af græs og urter fra under 15 cm op til 50 cm. Især den østlige del (ca. 0,6 Ha) fremstod som et relativ upåvirket engareal og resten af arealet kun mindre påvirket af eutrofiering. Se foto 1 og 2.

Der blev fundet krybende baldrian, gul fladbælg, fløjlsgræs, gåsepotentil, almindelig hønsetarm, korsknapp, sump kællingetand, mælkebøtteslægten, stor nælde, kær-padderok, bidende ranunkel, lav ranunkel, alm. rapgræs, eng rapgræs, eng rævehale, rørgræs, lysesiv, burresnerre, håret star, kær-star, manna sødgræs, vorterod, hanekroslægten, sump fladstjerne, krybende læbeløs, roset springklap og dunet dueurt.

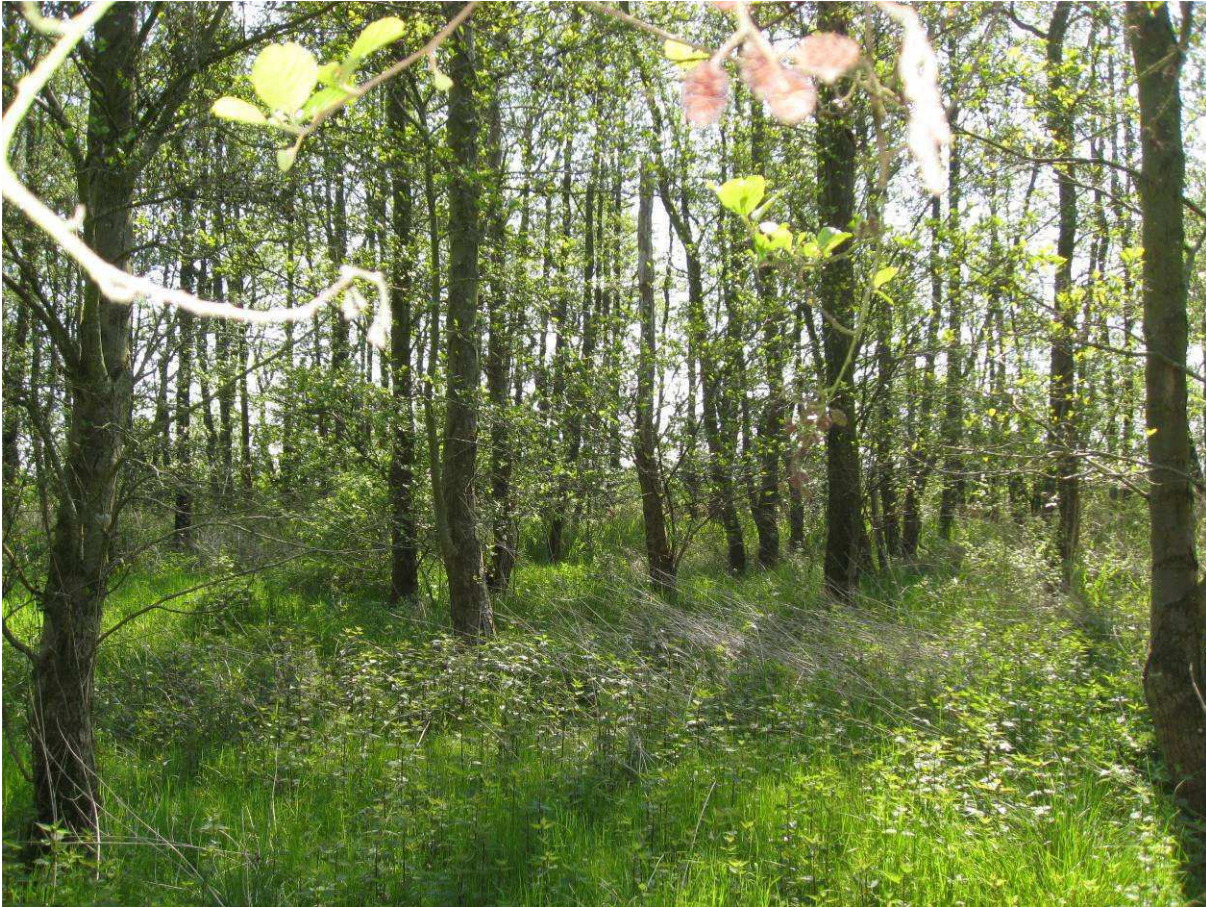
Foto 3. Delområde C.

væltede og døde træer og enkelte trunter af elletræer langs mosens kant mod øst. Se foto 3.

Der blev fundet skov angelik, krybende baldrian, mose bunke, rød-el, stor fladstjerne, hindbær, almindelig hvidtjørn, engkabbeleje, fuglekirsebær, løgkarse, bredbladet mangeløv, almindelig mjøddurt, stor nælde, gråpil, almindelig rapgræs, lyse-siv, burresterre, kær-star, dunet steffensurt, stinkende storkenæb, kål-tidsel, vorterod, gåsepotentil, agertidsel, gederams.

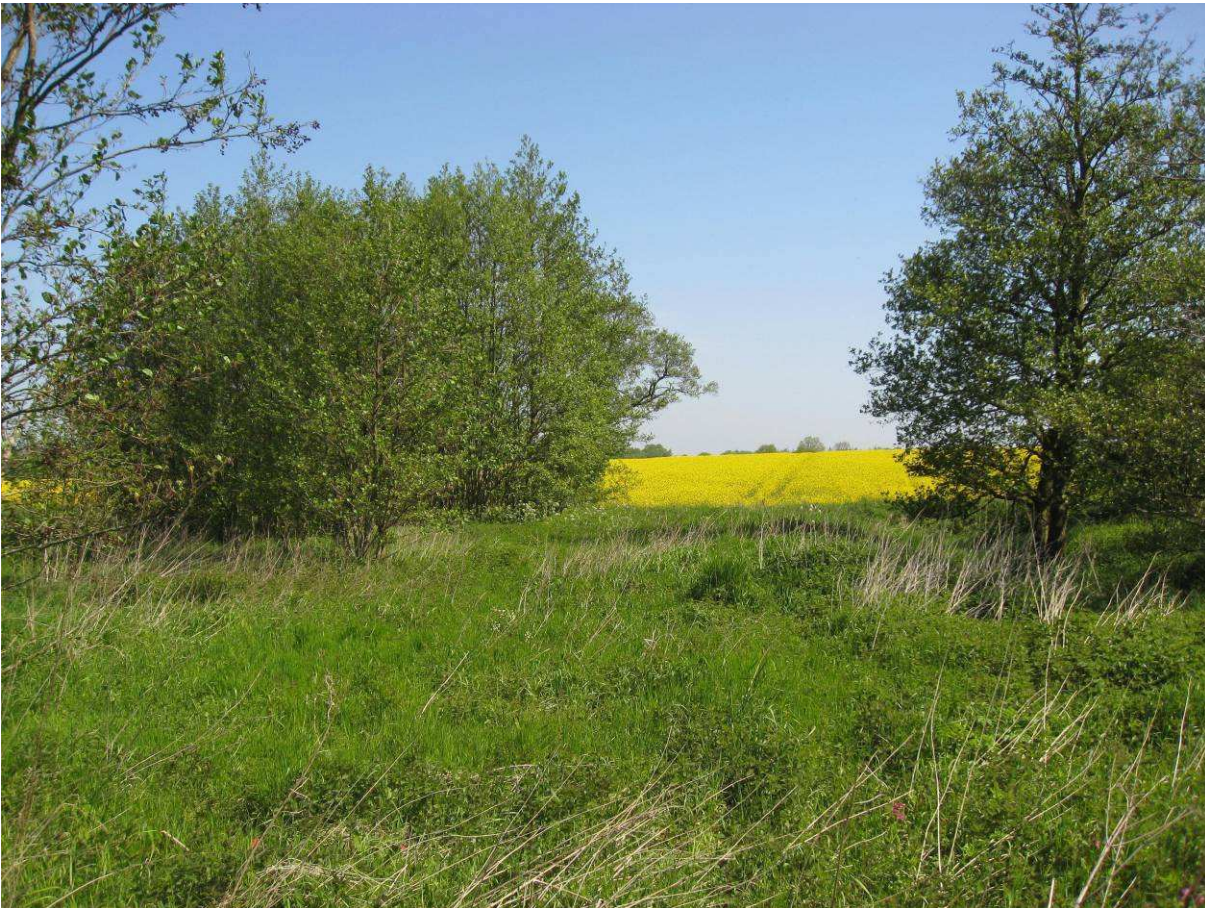
Foto 4. Delområde D set fra syd mod nord fra midt på den sydlige halvdel.

Området grænser mod øst op til grøft og på den anden side af grøften område C, mod syd og vest dyrket areal, mod nord mod vandløbet. Der findes en gruppe unge elletræer på den nordlige del af arealet. Området fremstod relativt tørt og uden slæt eller afgræsning og kan ikke betegnes som § 3 beskyttet natur. Se foto 4.

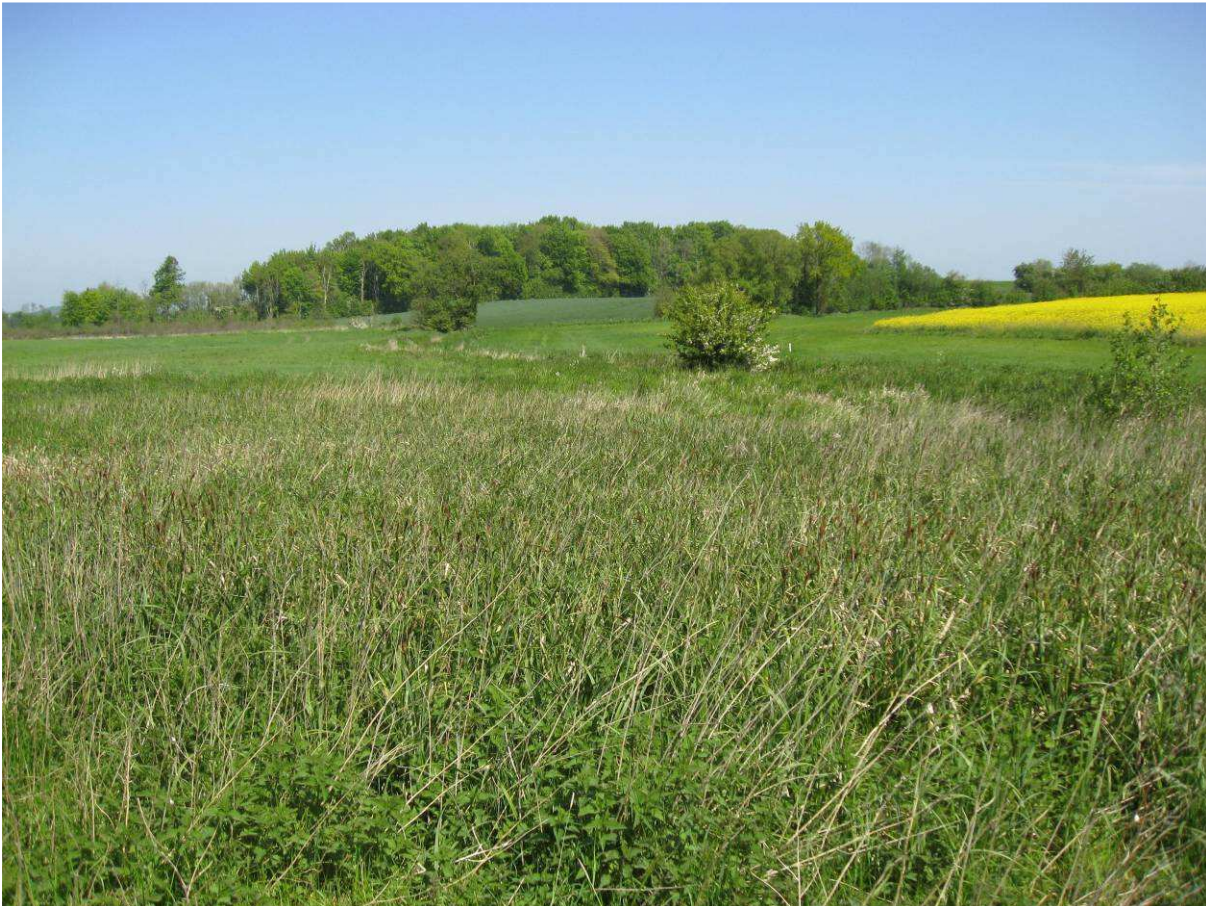
Foto 5. Delområde E, den nord-vestlige del set fra syd mod nord.

To adskilte områder som mod nord-øst grænser op til vandløbet, mod syd-vest grænser op til dyrkede arealer og mod nord-vest grænser den ene del op mod delområde H. Området er domineret af store bevoksninger af kær-star. Og var derfor domineret af urter fra 15 cm til over 50 cm og uden slæt eller afgræsning. Se foto 5.

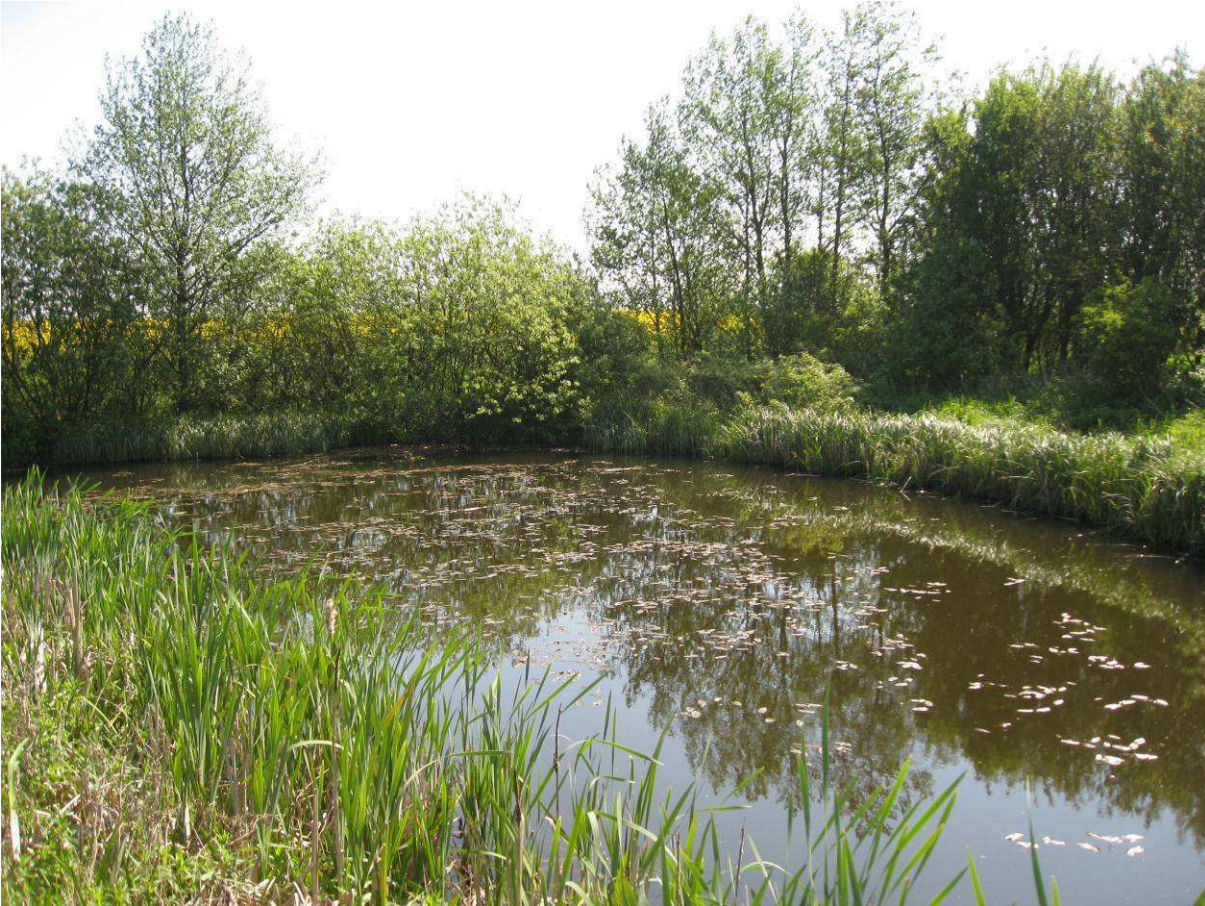
Foto 6. Delområde F.

Gravet sø, med relativ stejle brinker og de nærmeste omgivelser påvirket af at det opgravede materiale er lagt her og er derfor tørre og de er herefter tilplantet med, bl.a. en række rosenbuske, som gør søen svært tilgængelig. Se foto 6.

I søen blev fundet lådden dueurt, bredbladet dunhammer, gul iris, kær snerre, svømmende vandaks

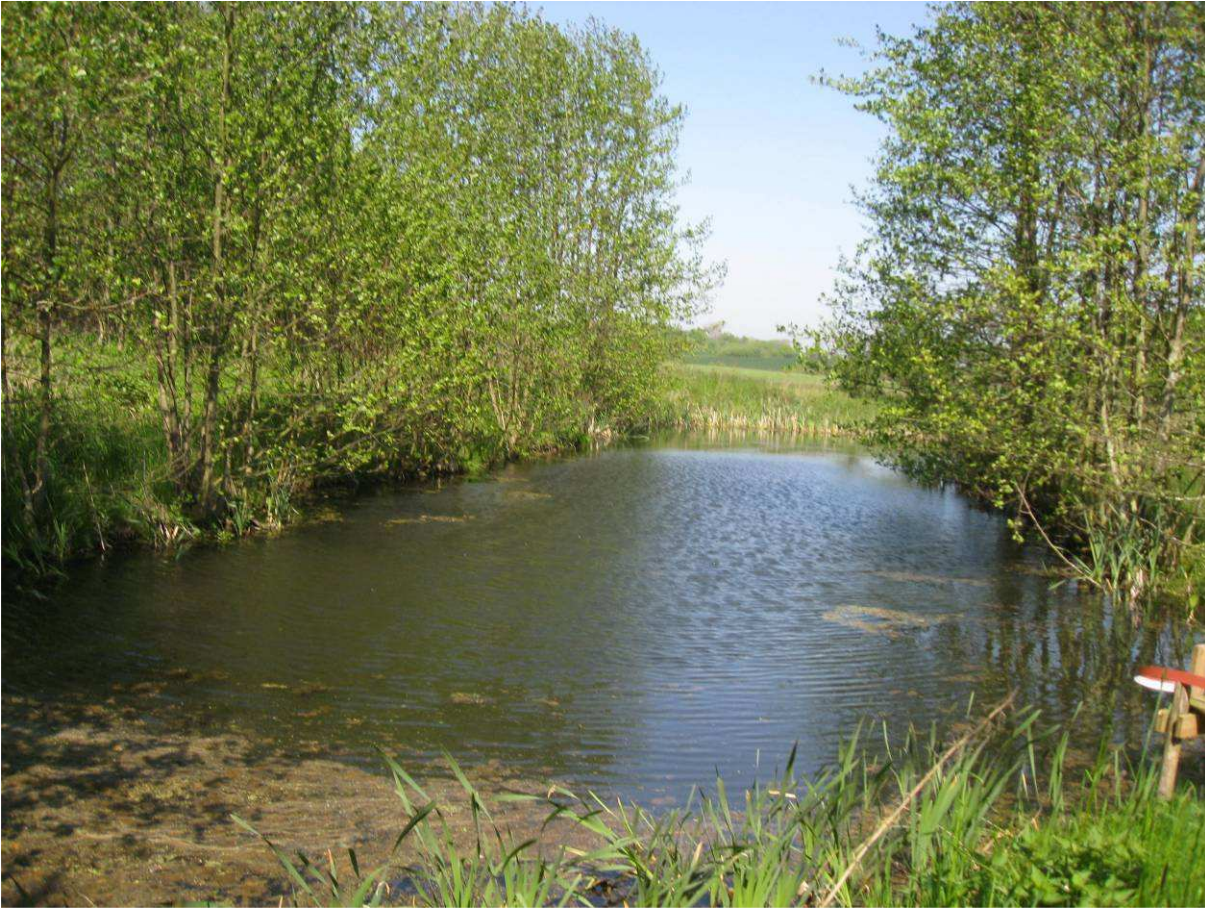
Foto 7. Delområde G.

Gravet sø med smal vandførende rende så vandet løber fra sø G til sø F. Også her er det opgravede materiale sandsynligvis lagt nær søen, ved besigtigelsen fremstod arealet mellem søen og vandløbet som noget fugtigt, med bl.a. krybende læbeløs. Se foto 7.

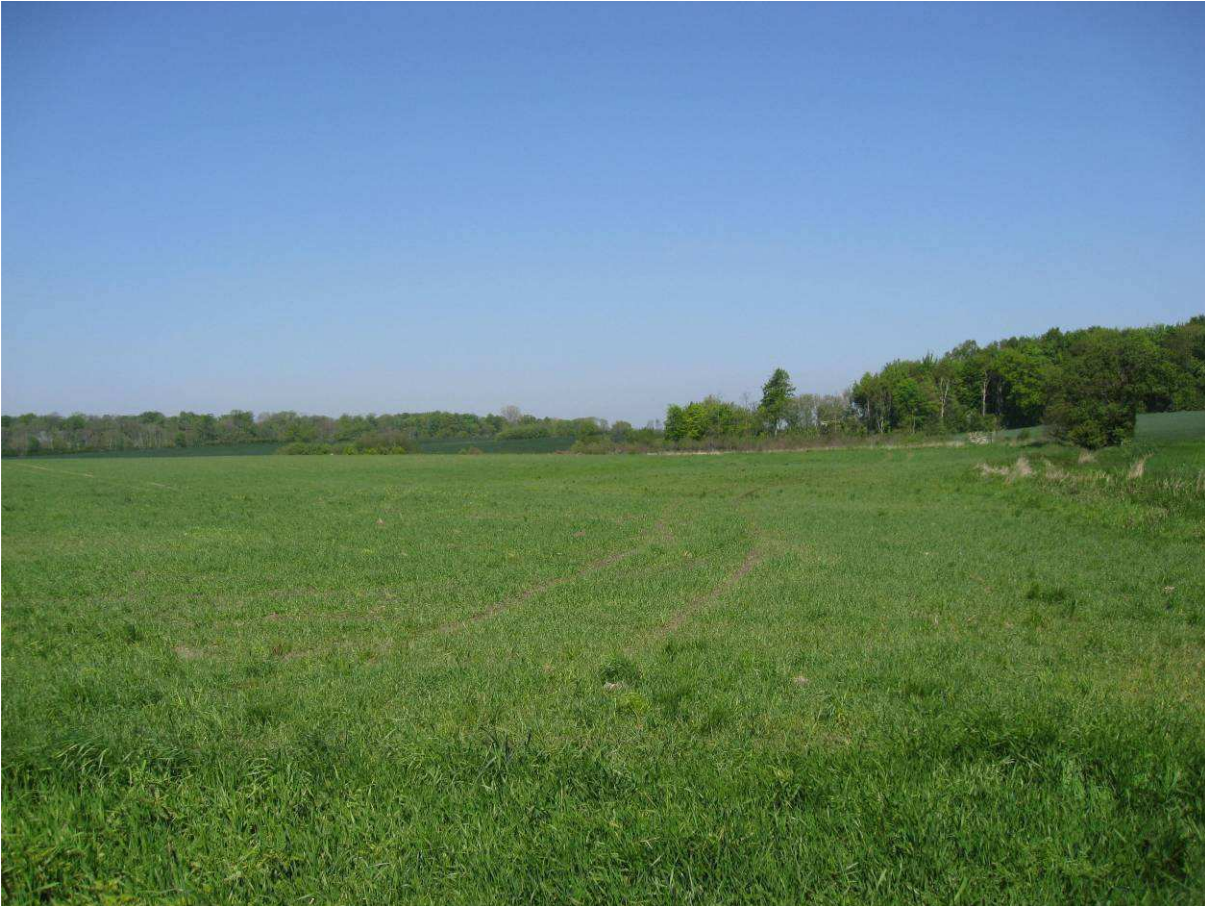
Foto 8. Delområde H. Set fra delområde E.

Området var omlagt og tilsået. Området ligger i forlængelse af delområde E og som en del af å-dalen, som på dette stykke kun ligger lidt lavere end arealerne længere væk fra vandløbet og med en svag hældning op mod disse arealer. Som "ukrudt" imellem små "korn"-planter kunne ses knæbøjet rævehale, gåsepotentil, lav ranunkel, rørgræs, enkelte lysesiv og i bræmme langs vandløbet og umiddelbart op til området bl.a. kærstar. Se foto 8.

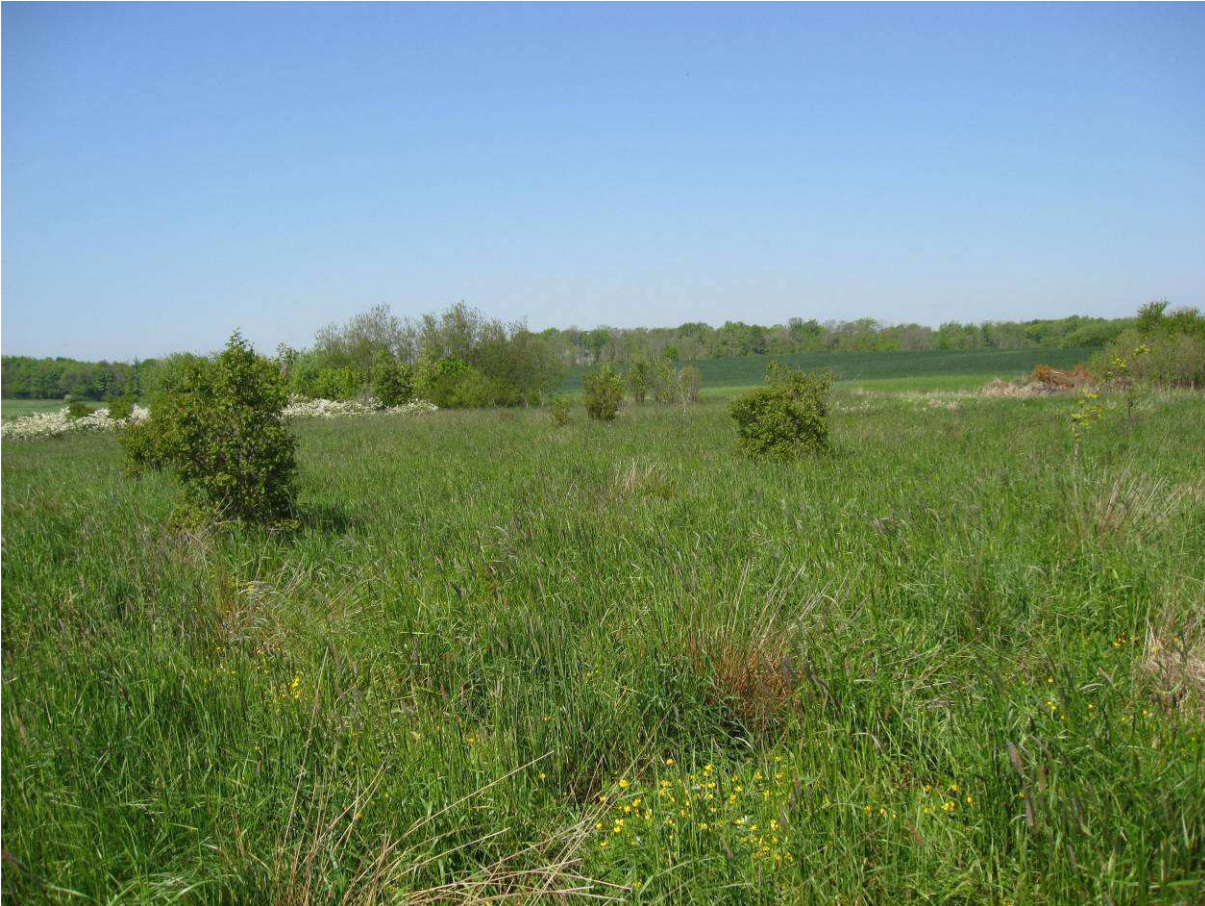
Foto 9. Delområde I. Set fra øst mod vest.

Delområdet grænser mod nord op mod vandløb, mod vest op mod sø J og mod syd og øst op mod delområde H, men er adskilt fra område H af en grøft, som ved besigtigelsen var helt tilgroet af manna sødgræs. Området var tydeligt afvandet og mindre fugtigt og domineret af eng-rævehale. Overalt sås enkelte engkarse. Og der var spredte sandsynligvis plantede buske af forskellige arter. Området var uden afgræsning eller slæt og vegetationen domineret af græsser over 15 cm til over 50 cm. Se foto 9.

Der blev fundet mosebunke, engkarse, gåsepotentil, stor nælde, lav ranunkel, eng-rævehale, lyse-siv, burre-snerre, kær-snerre, almindelig syre, hanekroslægten.

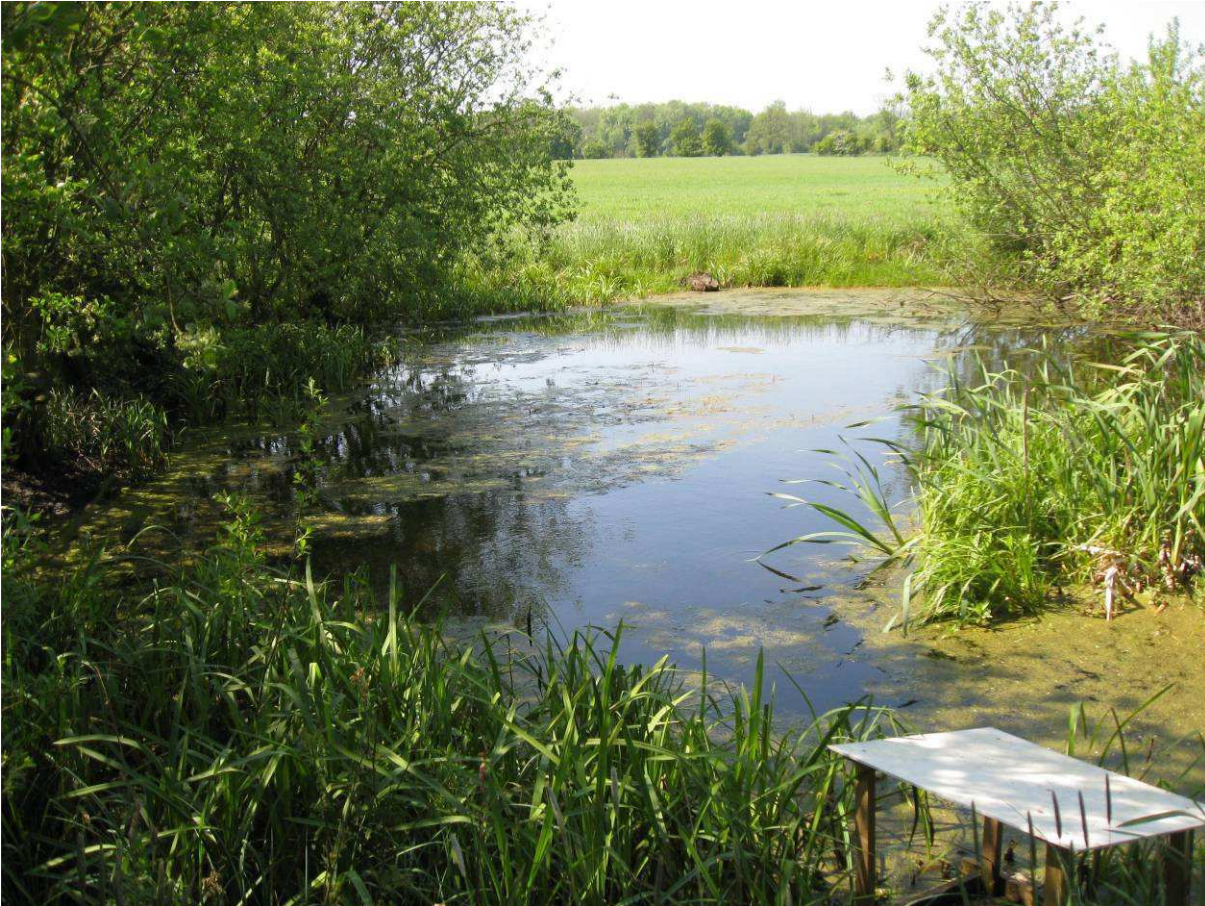
Foto 10. Delområde J.

Gravet sø med tilplantning af pil langs det meste af bredden. Brinkerne er relativt stejle. Se foto 10.

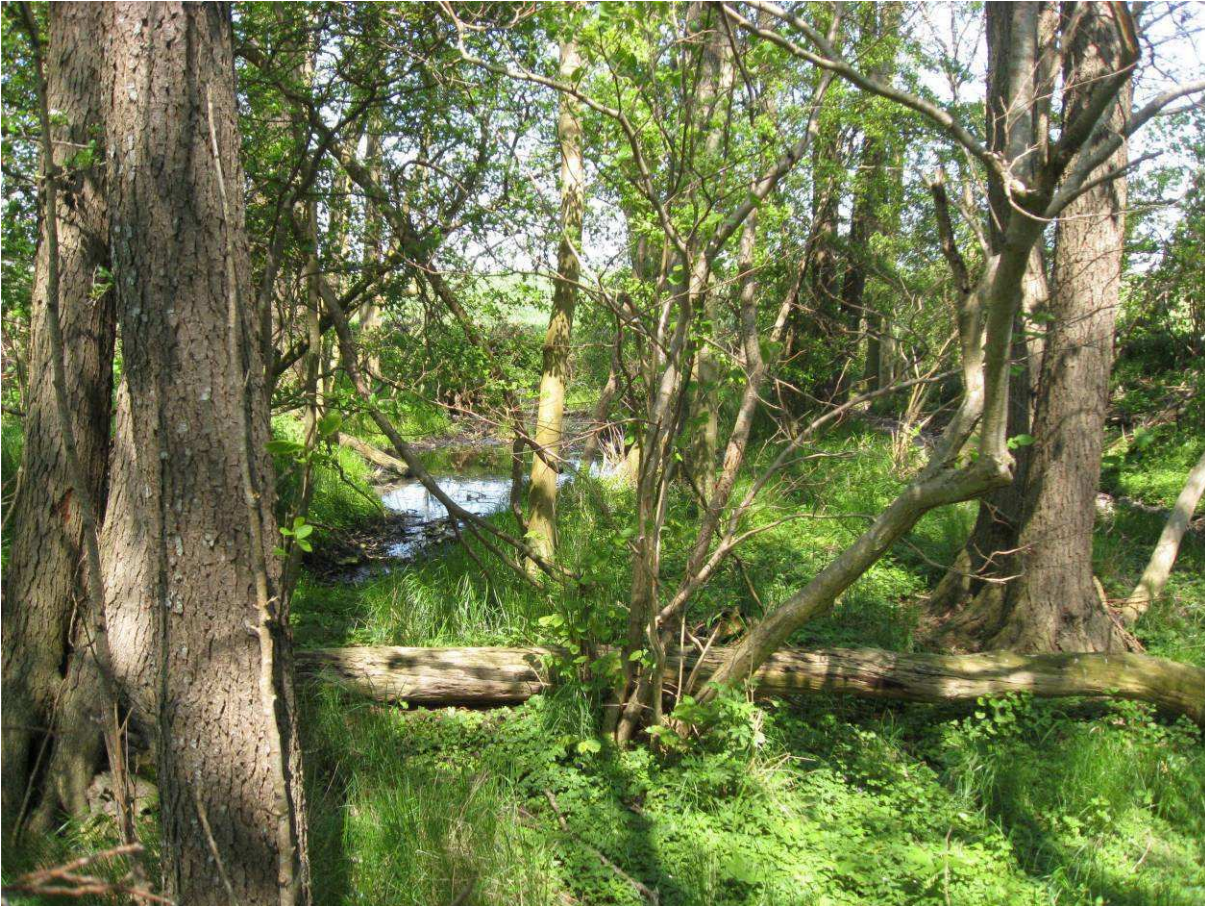
Foto 11. delområde K, set fra midt i området, fra syd mod nord.

Området grænser til alle sider op mod dyrkede arealer og ligger kun halvvejs nede i ådalen og derfor går der igennem området en kort stejl skråning. Nedenfor skråningen, den sydlige del, findes et mindre vandhul delvist tilgroet med sumplanter. Ovenfor skråningen, den nordlige del, findes flere mindre vandansamlinger. Der findes lidt dødt ved og flere trunter langs kanten af bevoksningen samt enkelte ældre træer. Se foto 11.

Der blev fundet hvid anemone, ask, mosebunke, bredbladet dunhammer, rød-el, hassel, gul iris, korsknep, løgkarse, febernellikerod, stor nælde, stinkende storkenæb, tagrør, vorterod
