# SCREENING FOR FOREKOMST AF FLAGERMUSLEVESTEDER

**Kongevej 1B-1F, 6510 Gram**

**Rekvirent:** HADERSLEV KOMMUNE

**Dato:** 21. januar 2026

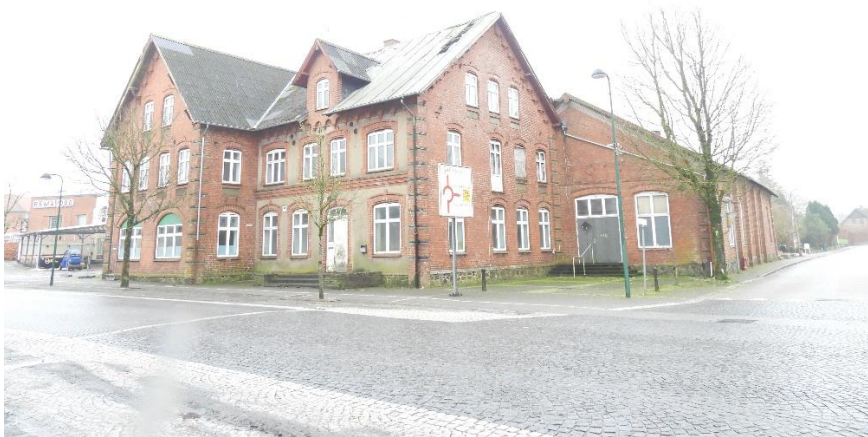
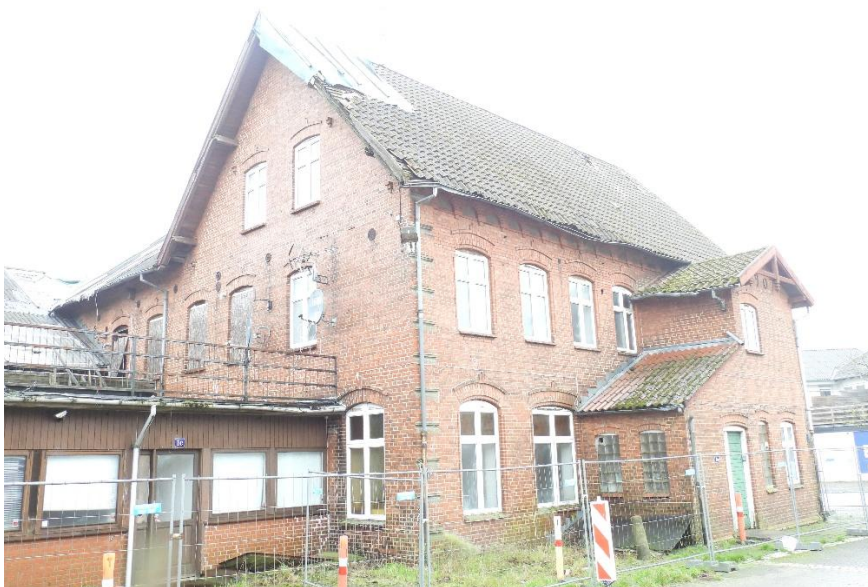
**Figur 5.1** Billeder fra DMR A/S' besigtigelse d. 15. januar 2026 af bygningen på matr.nr. 101 Gram Ejerlav, Gram. I taget ses flere huller. Øv. Set fra nordvest, med Delbygning B forrest, Delbygning A tv. Og Delbygning C th. Ned. Delbygning A, set fra sydøst, med indgang til delbygning A gennem grøn dør til højre og indgang til delbygning B gennem dør til venstre.

Som det fremgår af Figur 5.1, var der store huller i taget ind til de to delbygninger A og B. Der var således den vej adgang for flagermus ind i hver af disse.

For at undgå, at der efter undersøgelsen her flytter flagermus ind i bygningen, bør de fundne huller udefra og ind i bygningen generelt og hurtigst muligt inddækkes tilsvarende og evt. døre, vinduer og loftslemme bør holdes lukkede.

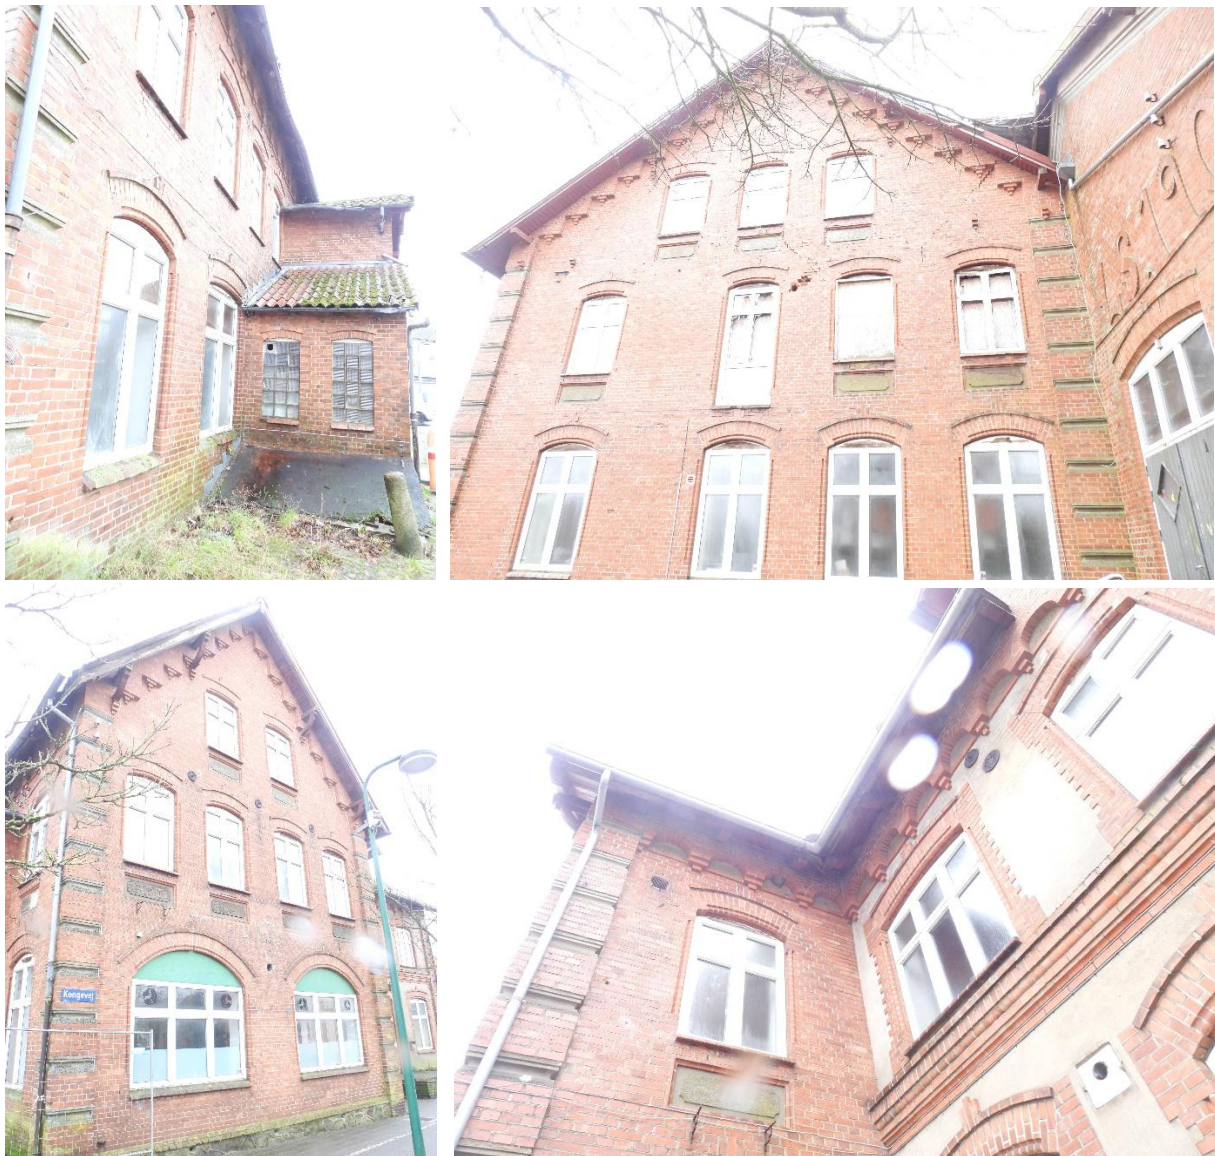
Desuden indeholdt bygningernes ydersider flere sprækker og huller, og der var åbne vinduer og ventilationskanaler, som også kunne være indgange for flagermus til de pågældende delbygninger (Figur 5.2).

**Figur 5.2** Billeder fra DMR A/S' besigtigelse d. 15. januar 2026 af bygningen på matr.nr. 101 Gram Ejerslav, Gram. Øv.tv. Knust rude i Delbygning A, set fra syd. Øv. th. Flere huller i facaden mod vest af Delbygning B. Ned.th. Ventilationshul i Delbygning A, set fra nord. Ned.th. Flere huller/ventilationshuller i facaderne på Delbygning A og B, set fra nordvest.

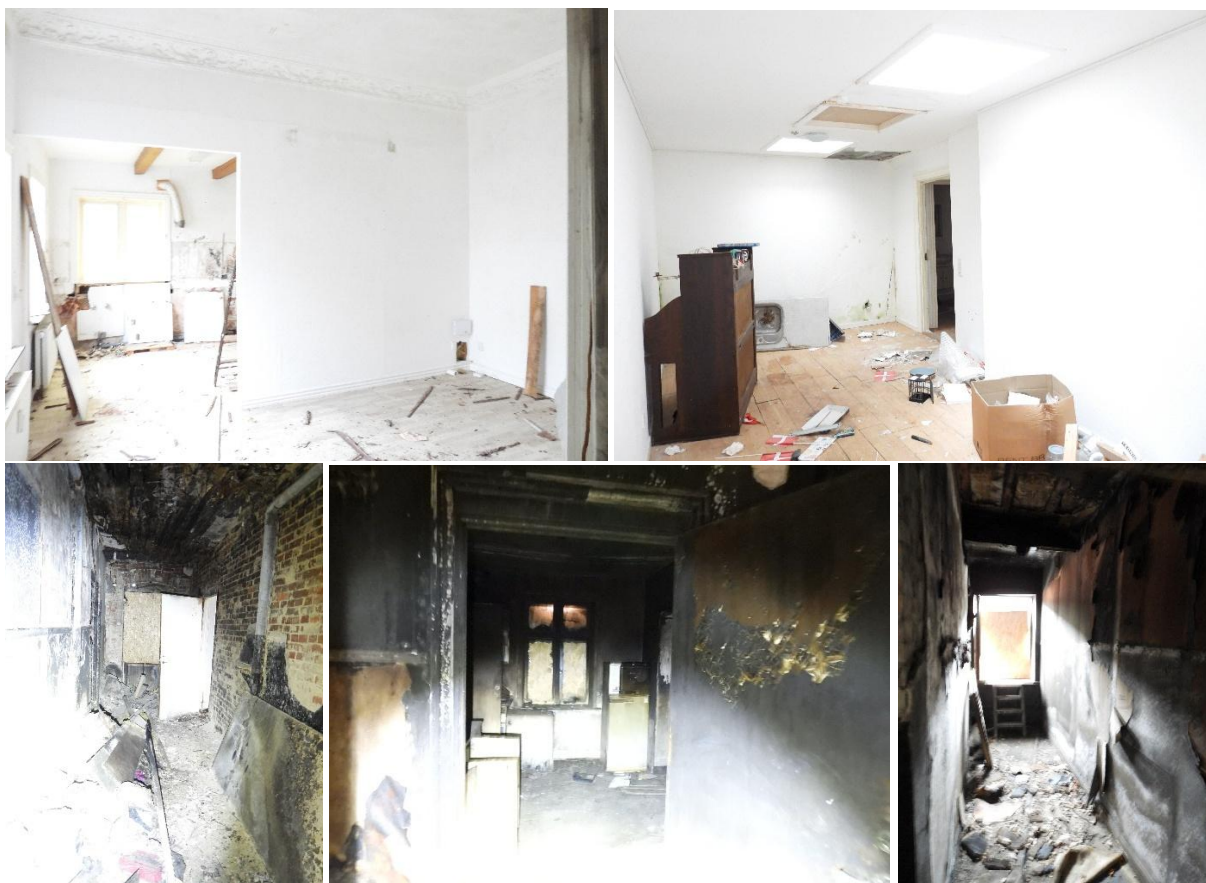
**Figur 5.4** Billeder fra DMR A/S' besigtigelse d. d. 15. januar 2026 af bygningen på matr.nr. 101 Gram Ejerlav, Gram. Øv.tv. Indre rum i Delbygning A. Øv th. Indre del af Delbygning B. Ned. Brandpåvirkede rum på 1. etage i delbygning A.

Der var dog i begge disse bygningsdele fri adgang fra øverste etage og gennem åbne trappepassager til etagerne under. I stueetage og 1. sal (Figur 5.4) var der tilpas isoleret til, at mindre

aflukker i indre ventilationsrør, faste skabe o.l. var mulige raste- og/eller ynglested for de flagermusarter, som bruger bygninger til dette. De brandpåvirkede rum på 1. etage i delbygning A var dog ved besigtigelsen mindre velegnede til flagermus, pga. sodede, ødelagte overflader.

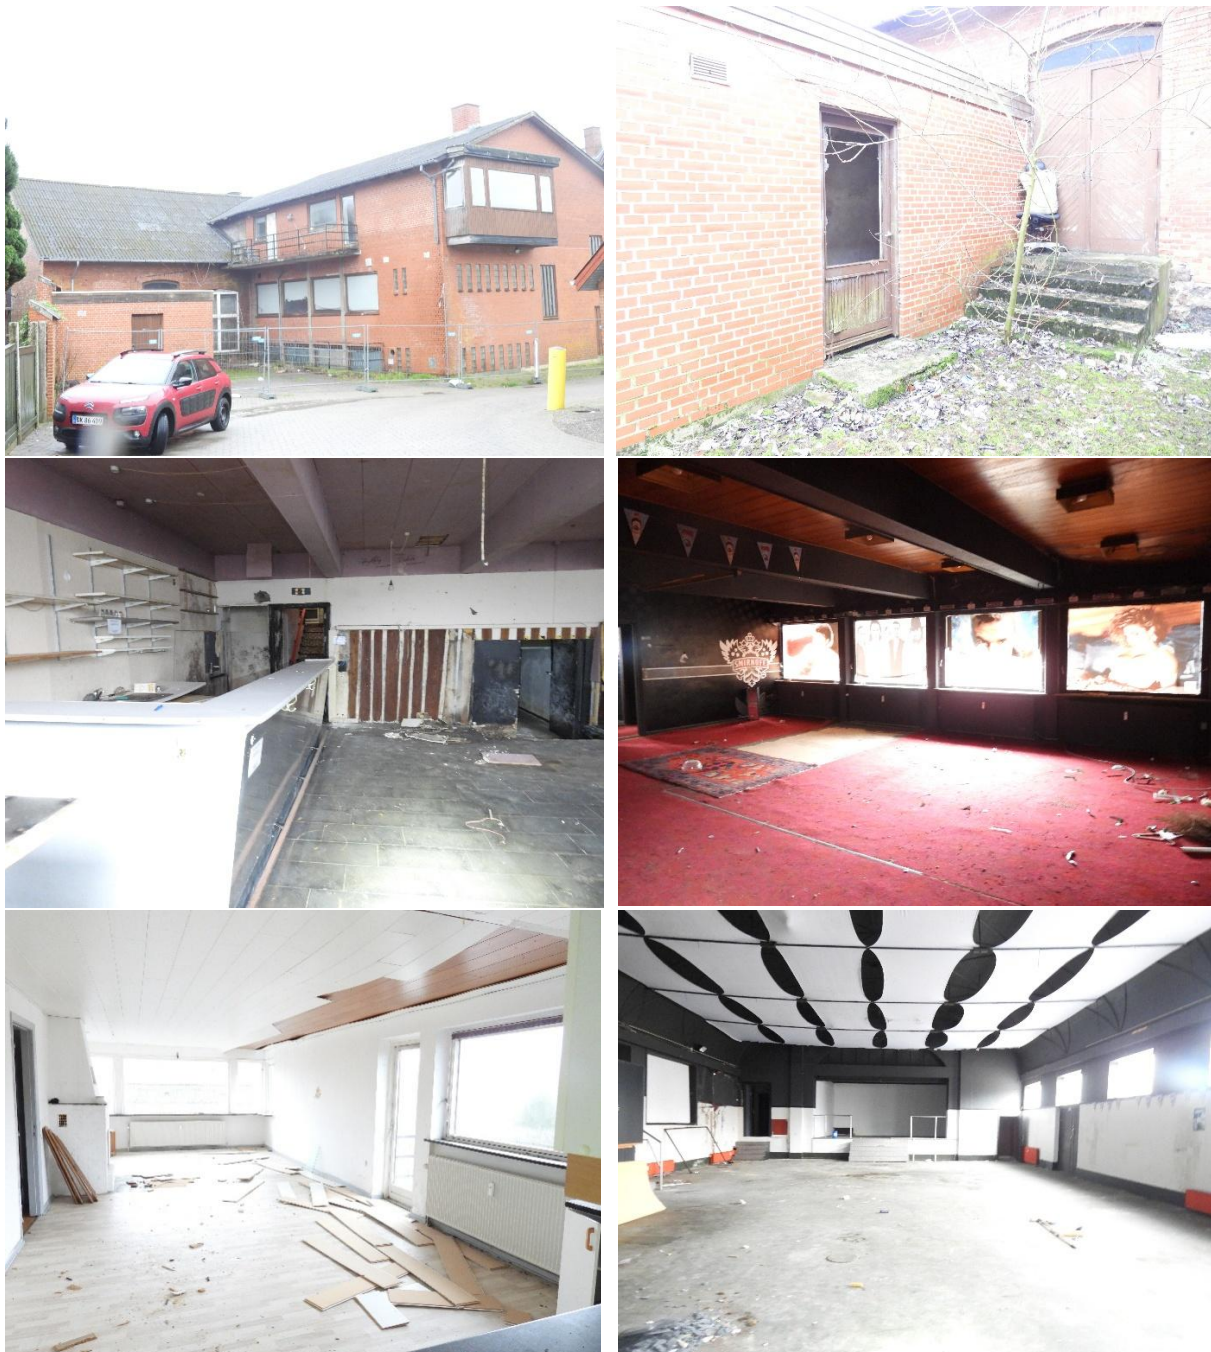
I delbygning C (Figur 5.5) var der adgang, inkl. for flagermus, gennem en smadret dør i C3-delen. Der var desuden flere frie ventilationsåbninger, inkl. ind til C1-delbygningens kælder, som indgik i det tidligere diskotek på stedet.

**Figur 5.5** Billeder fra DMR A/S' besigtigelse d. 15. januar 2026 af bygningen på matr.nr. 101 Gram Ejerslav, Gram. Øv.tv. Delbygning C, set fra sydøst. Øv. th. Ødelagt dør i Delbygning C. M.th. Diskotekkælder i Delbygning C1. M.th. Diskotekdel i stueplan i Delbygning C1. Ned.th. 1. sal i Delbygning C1. Ned.th. Forsamlingssal i Delbygning C2-C3, hvor der over de viste hvide sejl er frit til undertaget.

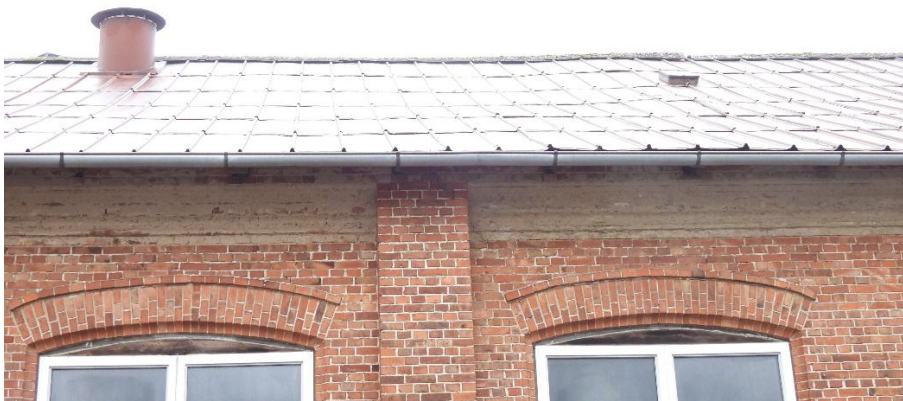
Taget til forsamlingshallen (C2-C3) havde flere huller i tagskægget og ved tagsten i tagryggen. Der var desuden et større udluftningstårn på taget, som fremstod med huller, der kunne være adgangsvej for flagermus (Figur 5.6). Ved scenen i forsamlingshallen, som lå placeret ved C3, var der en åben loftslem til et rum over scenen, som ikke kunne besigtiges nærmere (Figur 5.7).

**Figur 5.6** Billede fra DMR A/S' besigtigelse d. d. 15. januar 2026 af bygningen på matr.nr. 101 Gram Ejerslav, Gram. Ventilationstårn og hul i tagrygssten i Delbygning C, set fra vest.

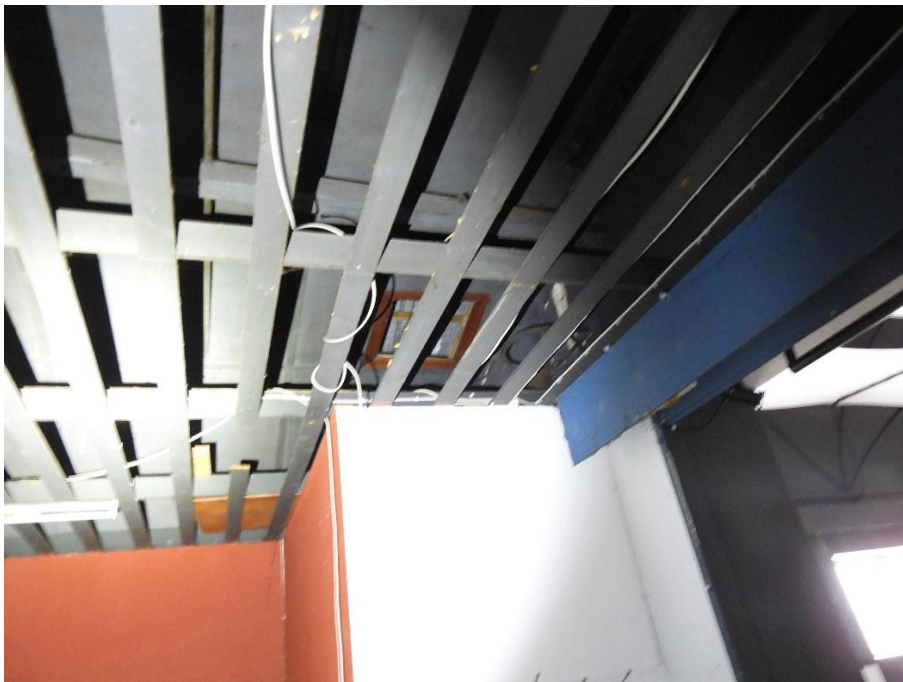
**Figur 5.7** Billeder fra DMR A/S' besigtigelse d. d. 15. januar 2026 af bygningen på matr.nr. 101 Gram Ejerslav, Gram. Loftslem over scenen i C3-delbygningen.
