## En strækning af Sillerup Bæk er blevet restaureret i slutningen af 2025

### Baggrund

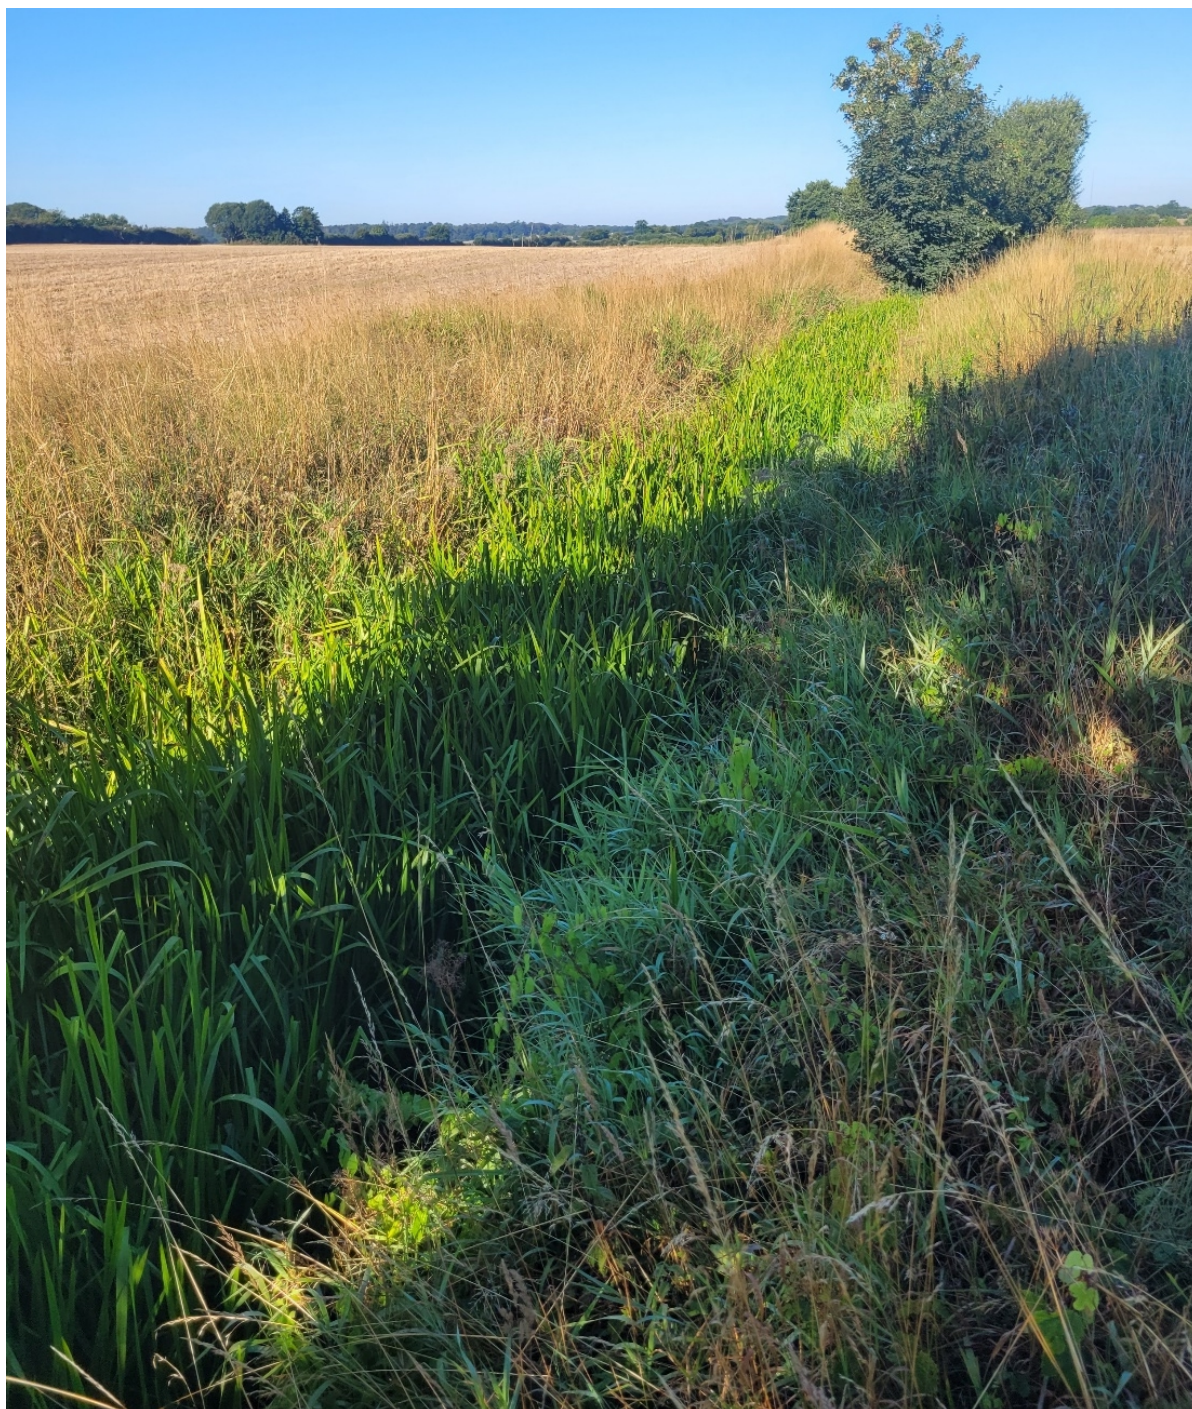
Før projektets start var strækningen helt groet til i sumpplanten grenet pindsvineknop, som det fremgår af billedet nedenfor.

*Strækningen var før restaureringen fuldstændigt tilgroet med sumpplanten grenet pindsvineknop, hvilket ikke var godt for fisk og anden biodiversitet. Foto: Bangsgaard og Paludan ApS.*

Restaureringen er foregået ved, at vandløbsbunden er udskiftet med gydegrus på en 110 m lang strækning. Derudover er der udlagt skjulesten og plantet elletræer langs vandløbet.

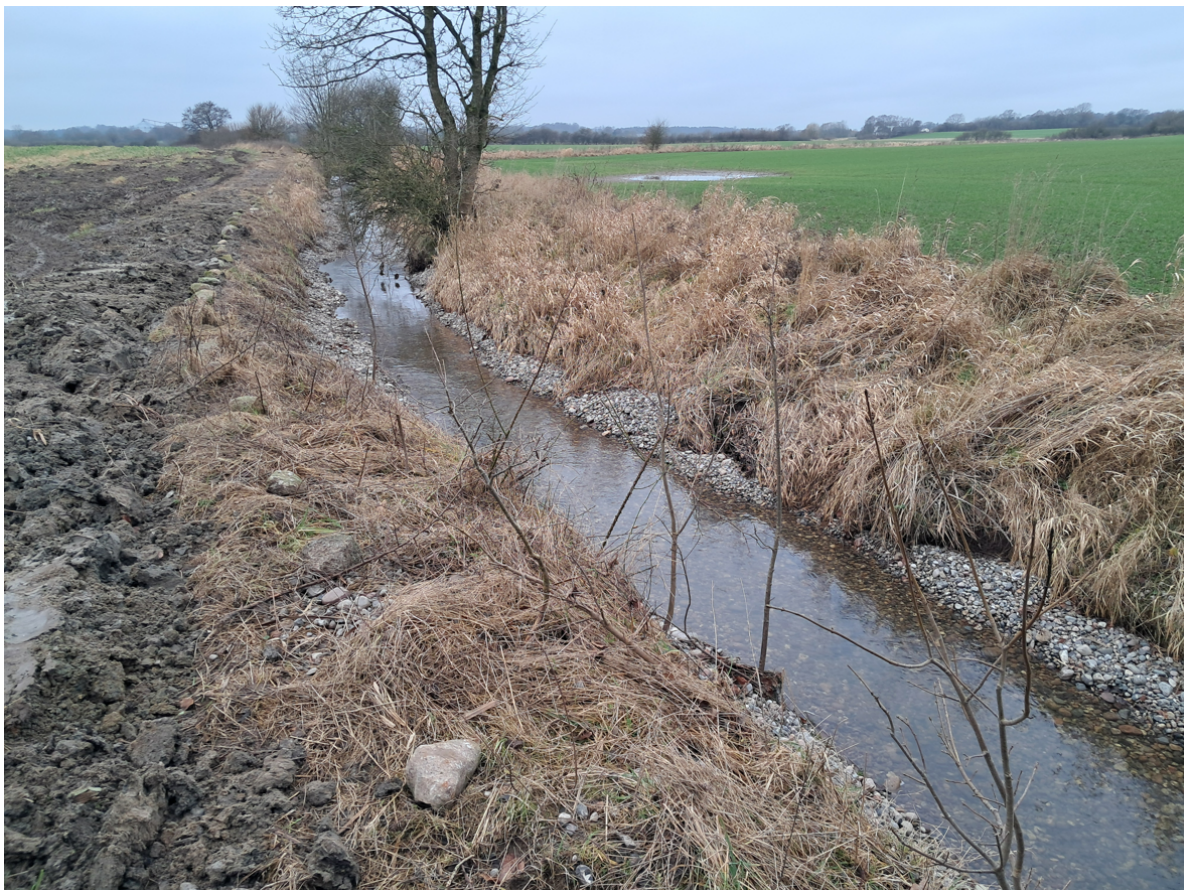
*Den øvre del af strækningen, hvor det udlagte gydegrus og de plantede elletræer kan ses. Desuden ses skjulesten på brinken der er klar til udlægning. Foto: Erik Tveskov.*

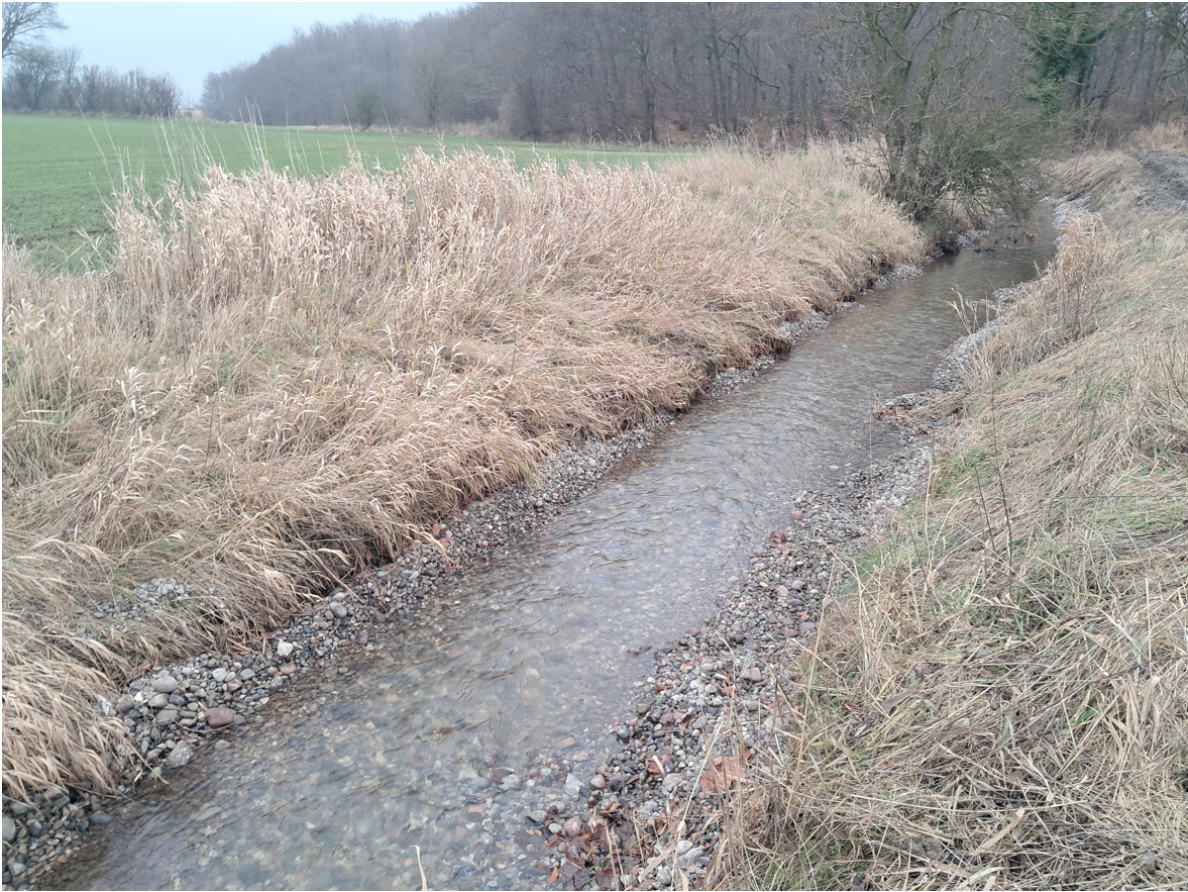
*Den nedre del af strækningen med udlagt gydegrus set hen imod Haderslev Østerskov.  
Foto: Erik Tveskov.*

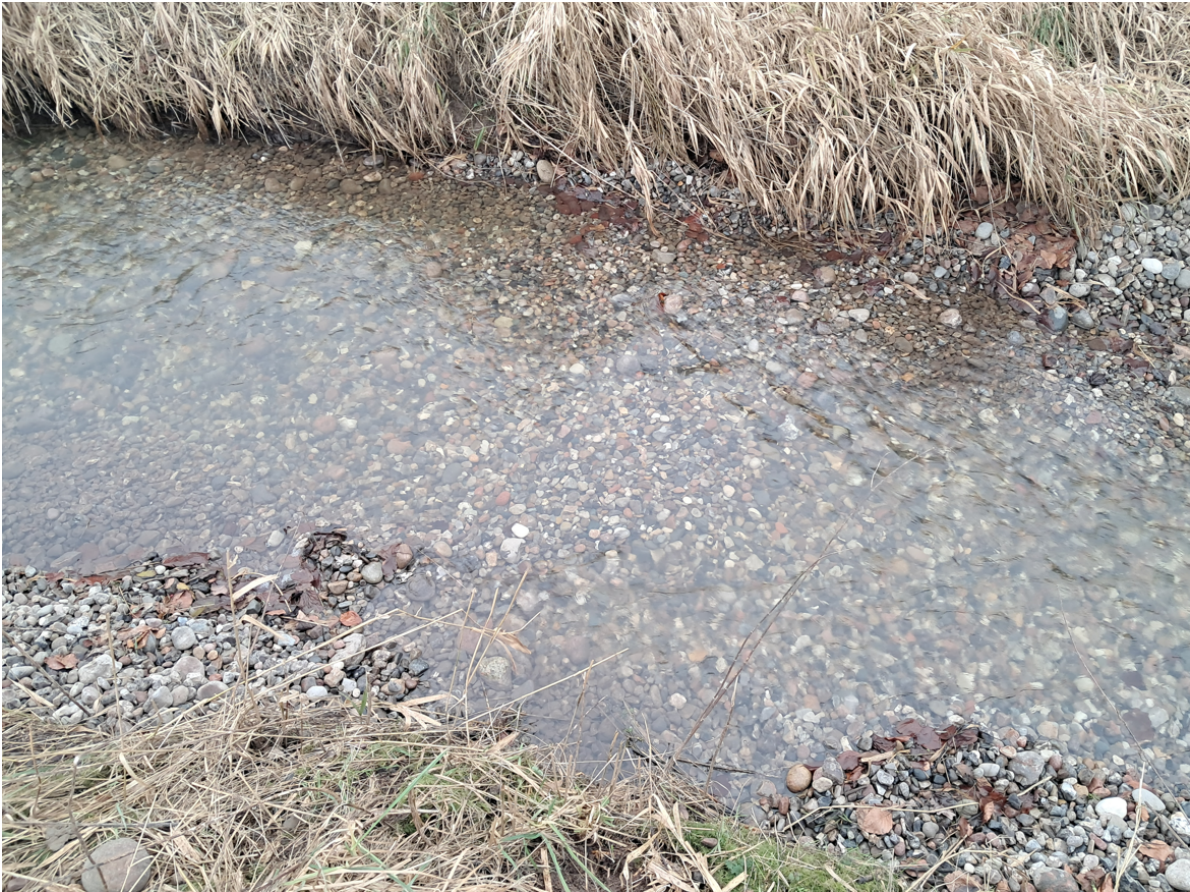
*Eksempel på en helt frisk gydegravning. I forbindelse med restaureringen blev der observeret adskillige ørreder på leg, der efter størrelsen at dømme sandsynligvis har været havørreder, der er trukket op fra Avnø Vig og Lillebælt. Foto: Erik Tveskov.*

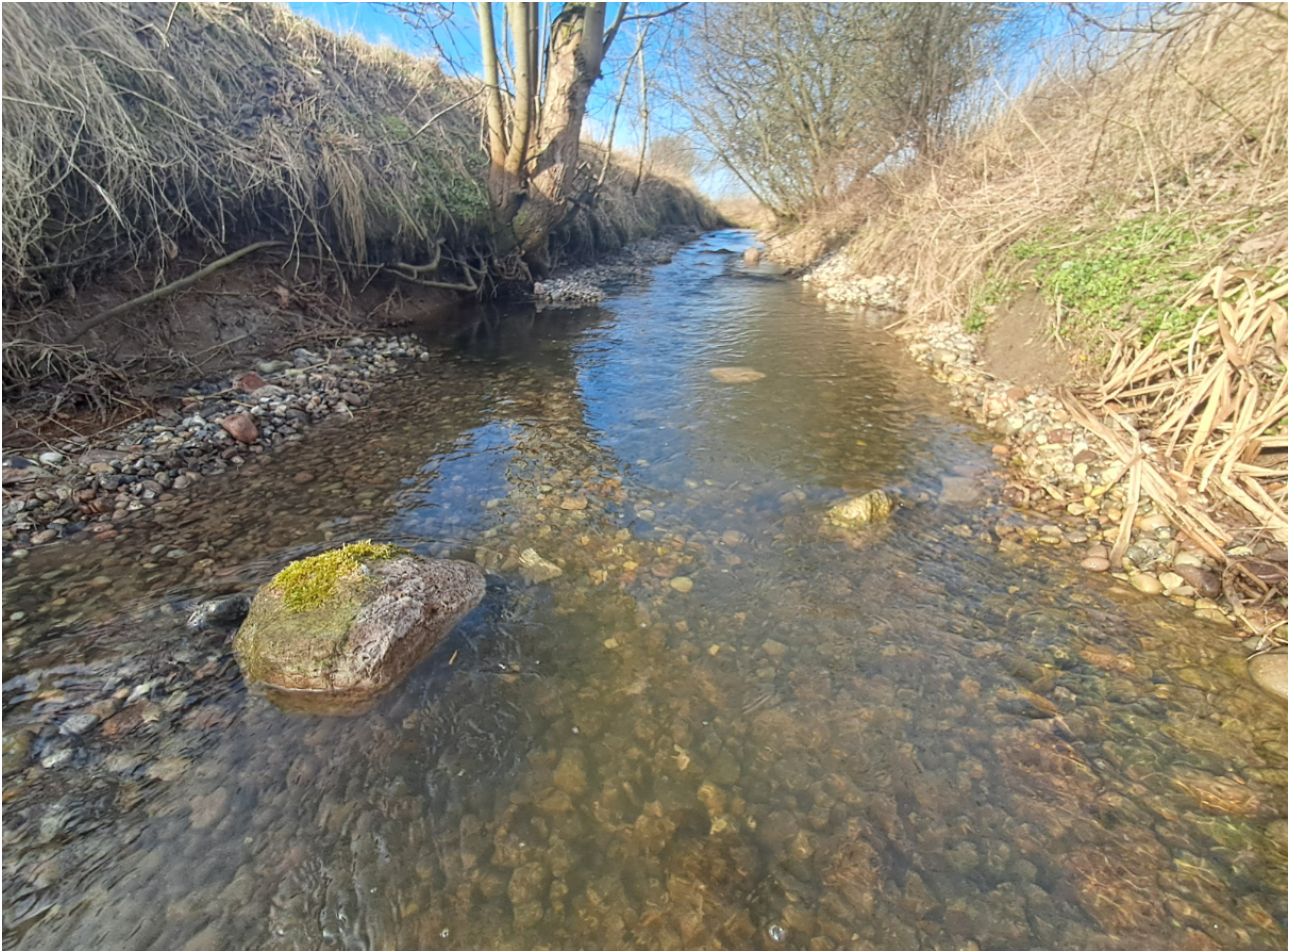
*Eksempler på udlagte skjulesten. Foto: Erik Tveskov.*
